ANALIZA WYBRANYCH PRZYPADKÓW USZKODZEŃ URZĄDZEŃ ELEKTRYCZNYCH WYSOKIEGO NAPIĘCIA

Streszczenie: W referacie przedstawiono analizę okoliczności, zakresu i przyczyn wybranych przypadków pożarów i awarii urządzeń elektrycznych.

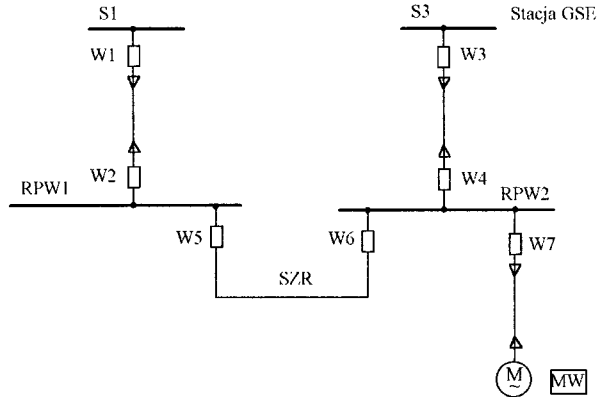
Rys. 1. Uproszczony schemat układu zasilania rozdzielni RPW2

Przedmiotem analizy jest rozdzielnia potrzeb własnych RPW2 pracująca w układzie pokazanym na rysunku 1 i służąca do zasilania urządzeń elektrycznych jednego z kotłów parowych.

Jest to rozdzielnia wewnętrzna, wolnostojąca, szafowa typu ELMOBLOK III z pojedynczym systemem szyn zbiorczych. Rozdzielnia RPW2 zasilana jest podstawowo z sekcji S3 stacji GSE za pomocą linii kablowej 6 kV, a rezerwowo z usytuowanej w tym samym pomieszczeniu rozdzielni potrzeb własnych RPW1 zasilanej z sekcji S1 stacji GSE. Pomiedzy rozdzielniami RPW1 a RPW2 funkcjonuje układ automatyki SZR. Na rysunku 1 pokazany jest silnik napędu młyna węglowego o mocy 400 kW, zasilany z rozdzielni RPW2 który uległ awarii, połączonej z pożarem rozdzielni.

Do awarii doszło w okresie, gdy operator kotła dokonał z nastawni zdalnego załączenia wyłącznika W7 silnika młyna. Po stwierdzeniu, że prąd rozruchowy silnika nie spada i po zadziałaniu sygnalizacji przeciążeniowej silnika operator podjął nieudaną próbę odłączenia młyna. Próby takie w rozdzielni kontynuował elektryk zmianowy, który wcześniej zauważył dym wydobywający się z przyłącza silnika młyna.

Elektryk ten stwierdził też nieprawidłowości w pracy wyłącznika związane z charakterystycznym „syczeniem” oleju w jego kolumnach. W chwili, gdy podjął on próbę telefonicznego kontaktu z operatorem, nastąpiła eksplozja wyłącznika w polu zasilania silnika młyna, połączona z pożarem. W chwilę później nastąpił kolejny słabszy wybuch.

W wyniku pożaru w rozdzielni całkowitemu uszkodzeniu i znacznemu wypaleniu uległo wyposażenie pola silnikowego oraz sąsiednich pól rozdzielni. Działanie dynamiczne i termiczne prądu zwarciovego spowodowało liczne uszkodzenia oszynowania i izolatorów wsporczych w obszarze objętym awarią.

Analiza przebiegu i skutków pożaru pozwala na stwierdzenie, że jego przyczyną było niewłaściwe zadziałanie wyłącznika na odpływie do silnika młyna. Jak wykazały

szczegółowe oględziny ocalałych części wyłącznika małoolejowego nastąpiło urwanie końcówki styku ruchomego jednej z faz, co spowodowało niepełne połączenie na pozostałych fazach (zamiast wejścia styków ruchomych w styki stałe tulipanowe na głębokość 40 mm nastąpiło zagłębienie tylko końcówki opalnej styku ruchomego na głębokość ok. 5 mm). Podanie dwóch faz na zaciski silnika spowodowało, że silnik ten pracował jako transformator, którego uzwojeniem pierwotnym były uzwojenia dwóch faz stojana silnika a uzwojeniem wtórnym klatka wirnika. Spowodowało to znaczny wzrost prądu w klatce, przegrzanie pakietu wirnika oraz wytopienia w połączeniach prętów z pierścieniami zwierającymi. Równocześnie nastąpił szybki wzrost temperatury jego uzwojeń, który spowodował wystąpienie zwarć międzyzwojowych oraz w efekcie wywołał zwarcie doziemne w silniku. Prąd zwarciovowy płynąc przez wyłącznik powodował wytopienie końcówek i trzpieni styków ruchomych oraz wystąpienie łuku elektrycznego, który powodując rozkład oleju wywołał eksplozję jednej z kolumn wyłącznika.

Wcześniejsze próby wyłączenia wyłącznika w polu silnikowym nie powiodły się najprawdopodobniej z powodu zgrzania (zespawania) styków ruchomych i stałych. Przepływ prądu zwarciovego do silnika spowodował zadziałanie zabezpieczeń nadprądowych RIT-20 na odpływie ze stacji GSE, które wyprzedziły wyłączenie pola dopływowego rozdzielni RPW2, ze względu na brak stopniowania czasów działania zabezpieczeń na obu końcach linii zasilającej rozdzielnię. Ww. wyłączenie spowodowało pobudzenie automatyki SZR rozdzielni RPW2 i podanie napięcia na jej szyny z rozdzielni RPW1. Ponowne załączenie napięcia od strony RPW1 spowodowało pogłębienie awarii (prawdopodobnie eksplozję kolejnej kolumny wyłącznika) oraz wyłączenie wyłącznika W5 w rozdzielni RPW1.

Pierwotną przyczyną pożaru w rozdzielni potrzeb własnych oraz awarii silnika było nieprawidłowe zadziałanie wyłącznika 6 kV spowodowane niesprawnością jednej z kolumn wyłącznika. Najprawdopodobniej było to spowodowane niestarannością przeprowadzonego pół roku wcześniej przeglądu i remontu wyłącznika.

Awaria wykazała, że brak stopniowania czasowego zabezpieczeń na linii zasilającej rozdzielnię był poważną usterką techniczną, którą usunięto przez wprowadzenie częściowych zmian w nastawach i w wyposażeniu układów zabezpieczeń.

Praktyka eksploatacyjna wyłączników małoolejowych 6 kV wskazuje na liczne awarie tych wyłączników spowodowane głównie nieodpowiednim stanem technicznym zestyku rozłącznego [2]. Szczególnego znaczenia w eksploatacji nabiera sprawa częstości przeglądów (remontów), które powinny wynikać z częstości łączeń oraz zakres tych remontów, przy czym szczególna uwaga powinna być zwrócona na stan i zużycie elementów zestyków rozłącznych.

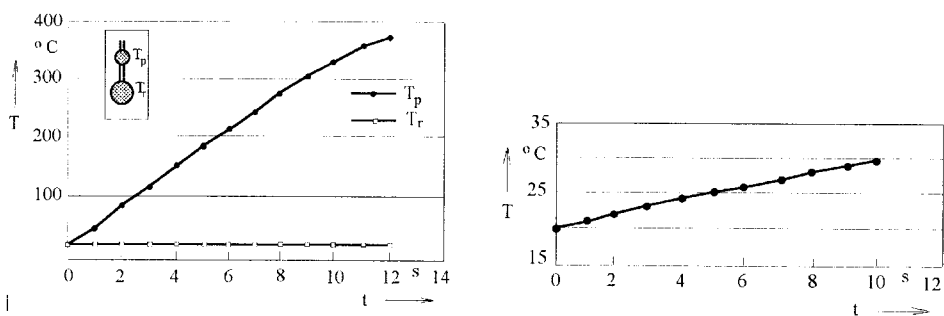
Rys. 2. Krzywe nagrzewania uzwojeń silnika dwuklatkowego w czasie zwarcia: a) dla prętów wirnika, b) dla uzwojenia stojana, T_p – temperatura klatki pracy, T_r – temperatura klatki rozruchowej

Bezpośrednią przyczyną uszkodzenia silnika było przeciążenie termiczne przy próbie rozruchu silnika z zablokowanym wirnikiem. Utrzymujący się stan przeciążenia prądowego silnika nie spowodował zadziałania zabezpieczeń typu ZS-10 systemu SMAZ, które jako zabezpieczenia starszego typu (oparte na technice półprzewodnikowej) nie posiadało modułu zabezpieczenia od zablokowanego wirnika bądź wydłużonego rozruchu. Po awarii silnika Elektrociepłownia rozpoczęła prowadzoną sukcesywnie akcję unowocześniania zabezpieczeń silników WN wprowadzając mikroprocesorowe zespoły zabezpieczeń typu ZS-M1 produkcji REFA.

Przykładowe krzywe nagrzewania silnika dwuklatkowego przedstawiono na rysunku 2 [3]. Z rysunku tego wynika, że najbardziej narażonym termicznie elementem silnika jest klatka wirnika, której pręty w krótkim czasie osiągają temperatury graniczne. Uzwojenie stojana osiąga w tym stanie pracy przyrosty temperatur nie przekraczające dopuszczalnych.

Zakres uszkodzeń analizowanego silnika potwierdził prezentowane w literaturze modelowe analizy teoretyczne. Odnotowane uszkodzenia stojana mają charakter uszkodzeń wtórnych, spowodowanych termicznym oddziaływaniem uszkodzonej klatki wirnika.

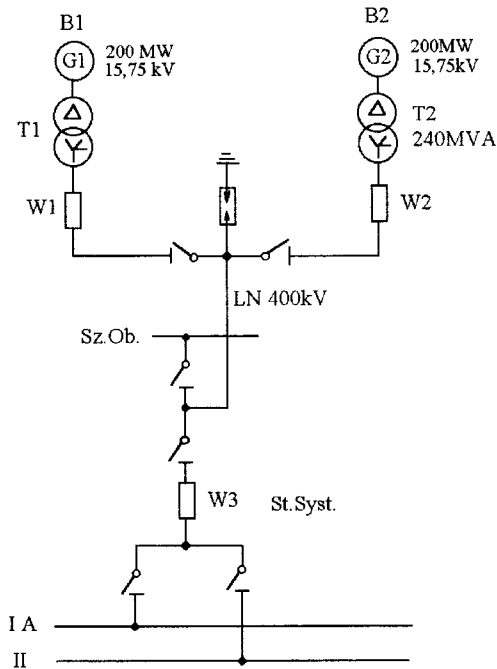
Rys. 3. Uproszczony schemat powiązania duobloku ze stacją systemową

Przedmiotem analizy jest wyłącznik W2 na napięcie 420 kV zainstalowany w polu odpływowym bloku B2 jednej z Elektrowni. Blok ten współpracuje w układzie duobloku z rozdzielnią 400 kV dużej stacji systemowej poprzez wspólny wyłącznik sieciowy W3 zainstalowany w tej stacji (rys. 3).

Wyłącznik został zainstalowany i oddany do eksploatacji w połowie 1993 r. Na początku stycznia bieżącego roku w okresie synchronizacji bloku B2 z siecią nastąpiła awaria wyłącznika W2 polegająca na eksplozji kolumn łukowych środkowej fazy wyłącznika. Awaria ta nastąpiła zaledwie po około 600 cyklach pracy wyłącznika. Po rozpaleniu kotła i uzyskaniu odpowiednich parametrów pary uruchomiono turbogenerator, który osiągnął prędkość znamionową. Po załączeniu wyłącznika wzbudzenia generatora podnoszono stopniowo napięcie generatora do wartości znamionowej. Za-

W wyniku awarii zostały uszkodzone komory łukowe fazy środkowej, których szczątki zostały rozrzucone po stacji w promieniu do ok. 15 m. Oględziny szczątków izolatorów rozerwanych komór łukowych nie wykazywały śladów przepływu prądu po ich zewnętrznej powierzchni. Po awarii przeprowadzono oględziny, badania i próby funkcjonalne faz R i T wyłącznika, które wykazały wynik pozytywny. Zaszła więc konieczność wymiany środkowej fazy wyłącznika, co nastąpiło po ok. 5-ciu dniach, a koszt usunięcia awarii oszacowano na ponad 160 tys. zł.

Awaria ta wystąpiła w momencie synchronizacji bloku z siecią, a więc w chwili, gdy na stykach wyłącznika miała miejsce obecność napięcia 400 kV od strony sieci i identycznego co do wartości skutecznej napięcia od strony wzbudzonego generatora.

Najprawdopodobniej przyczyną awarii było rozszczelnienie komory gazowej wyłącznika, co spowodowało obniżenie własności izolacyjnych w izolatorze jego komory łukowej. Spowodowany tym przeskok iskrowy i przepływ prądu w tej fazie spowodował wzrost ciśnienia wewnątrz komory i dynamiczne uszkodzenie fazy wyłącznika. Przeskokom łukowym, utrzymującym się przez co najmniej kilkanaście sekund towarzyszyły silne rozbłyski obserwowane przez obsługę bloku za oknami maszynowni.
